# Turm und Uhr

## Restaurierung schmiedeeiserner Turmuhren

### *Gut Hasselburg*

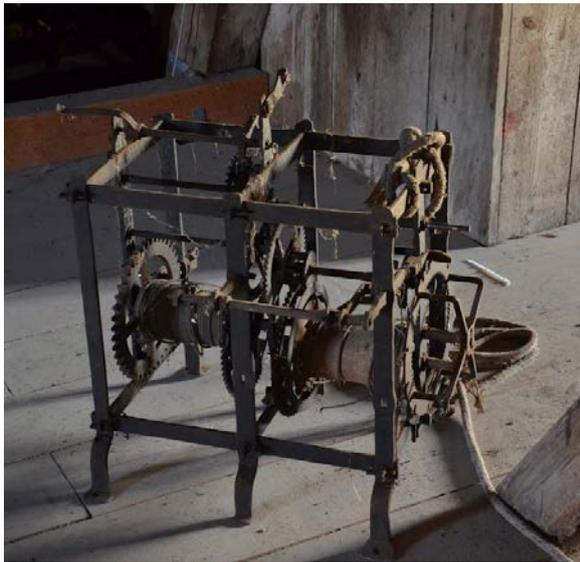
Das schmiedeeiserne Uhrwerk aus dem Jahr 1763 wurde vollständig erhalten im Torhaus im Gut Hasselburg gefunden.

Nach der aufwändigen Reinigung, neben dem natürlichen Schmutz waren mehrere Farbschichten zu entfernen, wurden die im Verlauf der Jahrhunderte entstandenen Schäden sichtbar. Lager waren verschlissen, Zapfen abgelaufen, Nietverbindungen hatten sich

gelöst, Triebstäbe waren zu erneuern. Dies alles, ohne der vorhandenen Substanz zu schaden und diese, wenn möglich, zu erhalten.

Das Ergebnis kann sich sehen lassen. Alle Eisenteile sind ohne mechanische Einflüsse von uns gereinigt.

So wurde die ursprüngliche Oberflächenstruktur von uns erhalten. Ausschließlich der Substanzverlust wurde von uns ersetzt.

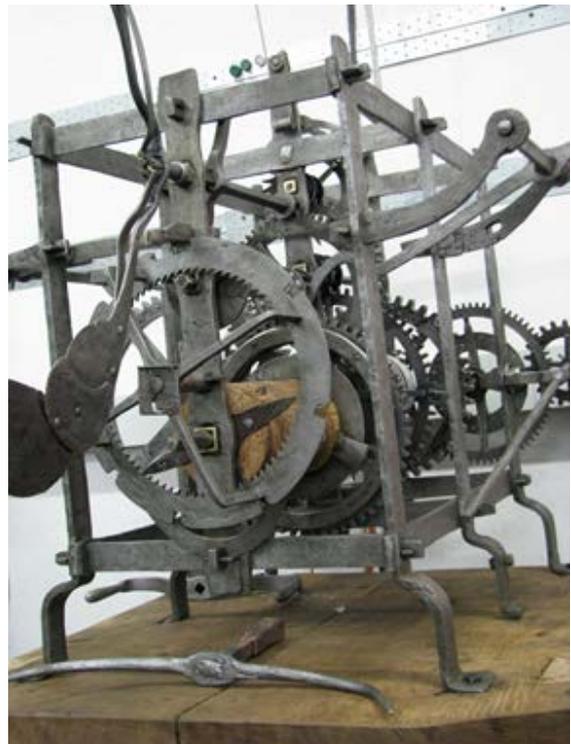
### **Gut Hörst, Rieseby**

Eine besondere Aufgabe wurde uns im Gut Hörst aufgetragen. Das vorhandene historisch wertvolle Uhrwerk zu restaurieren war schon Routine.

Das aus dem industriellen Zeitalter stammende Uhrwerk, sollte seinen Platz im restaurierten und zu einem Veranstaltungshaus umgebauten alten Speicher erhalten und optisch günstig untergebracht werden.

Das Uhrwerk konnten wir dem Gut fast neuwertig übergeben. Zifferblatt und Uhrschißglocke wurden nach historischem Vorbild zur Freude der Bewohner wieder hergerichtet.

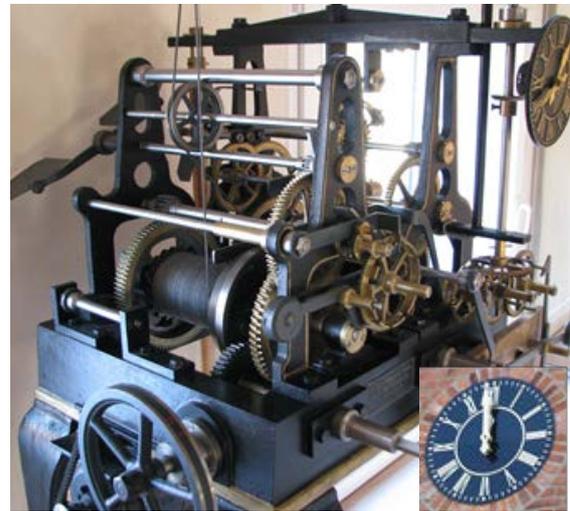
**Zweivalzenwerk mit elektrischem Aufzug und einer funktechnischen Steuerung**

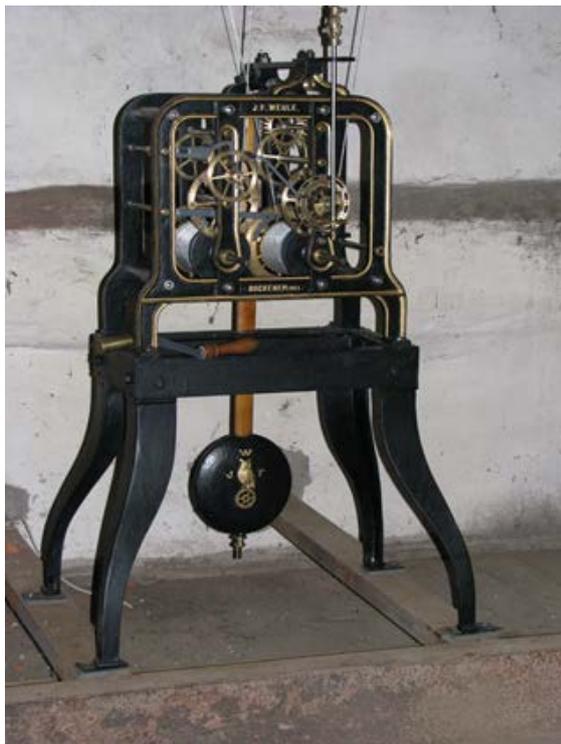
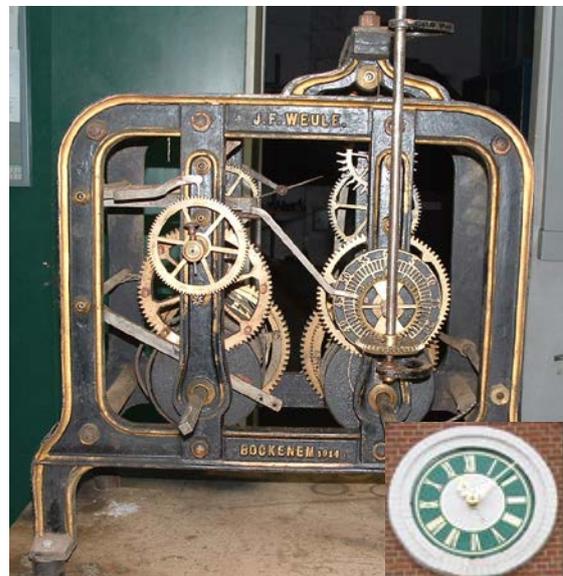
### **Gut Stubbe**

Auf dem Gut Stubbe fanden wir im Torhaus ein wunderschönes kleines Uhrwerk AD 1914 mit Gehwerk und Schlagwerk vor.

Leider in völlig verwehrlostem Zustand. Die gute Substanz ermöglichte eine erfolgreiche Restaurierung und Wiederinbetriebnahme.
